TRABALLO DE FIN DE MASTER

# PLAN DIRECTOR PARA A RECUPERACIÓN DO CINE ADRIANO

**ALUMNO:** JOSE MANUEL GARCÍA CASTRO  
**TITORA:** MARI LUZ PAZ AGRAS  
**CURSO:** 2019-2020

Máster Universitario en  
Rehabilitación Arquitectónica

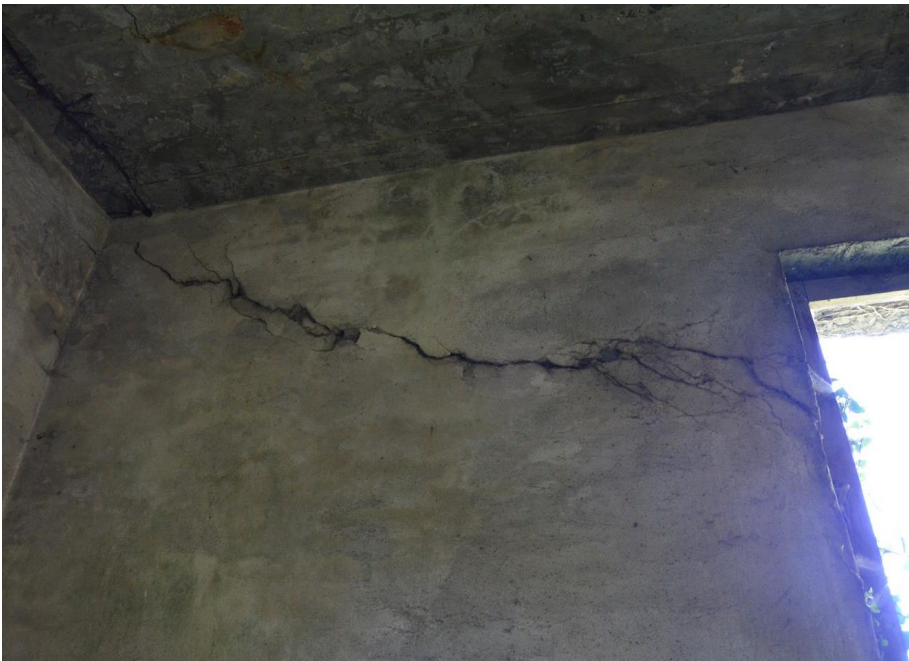
II.7. Gretas presentes na zona oeste do semisoto, que poderían indicar un asentamento da cimentación.  
Fotografía do autor

Aprézanse posibles asentamentos diferenciais na esquina do nordeneste, que se traducen en gretas nas fachadas, dispostas en ángulo de 30º no semisoto e 60º na zona do ambigú. Hai indicios de que polo chan do semisoto discorreu auga, o que podería ser unha posible causa. Tamén se aprecian asentamentos nos pilares da zona central, que se traducen en fisuras pola cara inferior da lousa da planta baixa, en dirección perpendicular ás vigas.

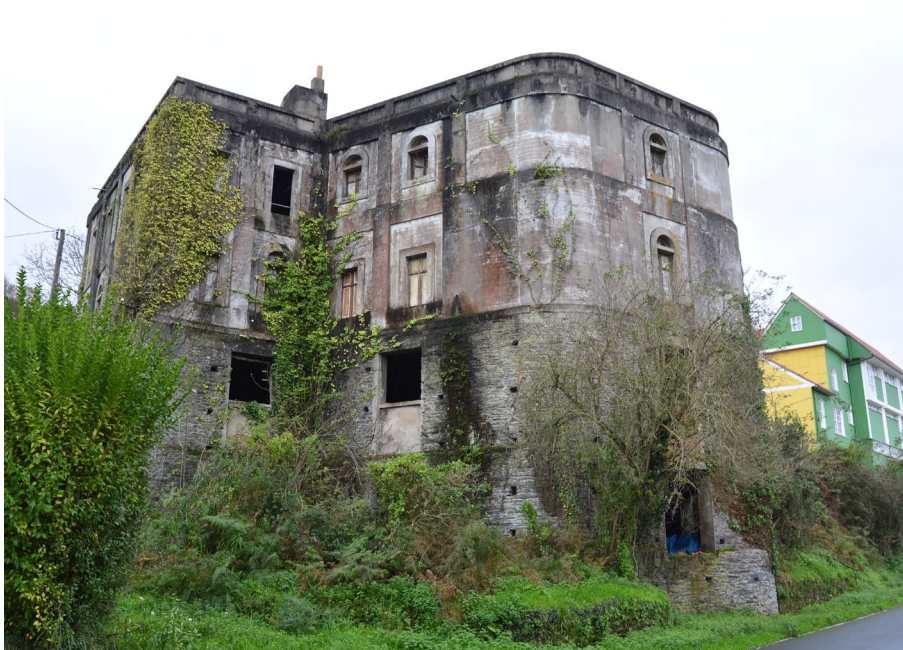
II.8. Vista posterior do edificio, dende onde se ven as distintas fábricas que o constitúen.  
Fotografía do autor

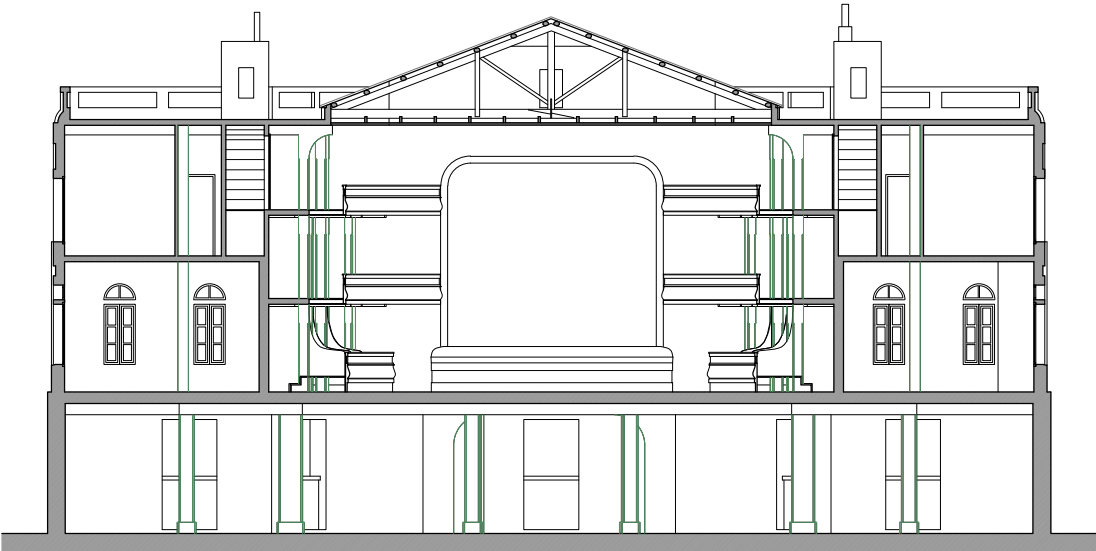
PILARES

Estado de conservación: Bo

Non se aprezan danos nin lesións destacables.

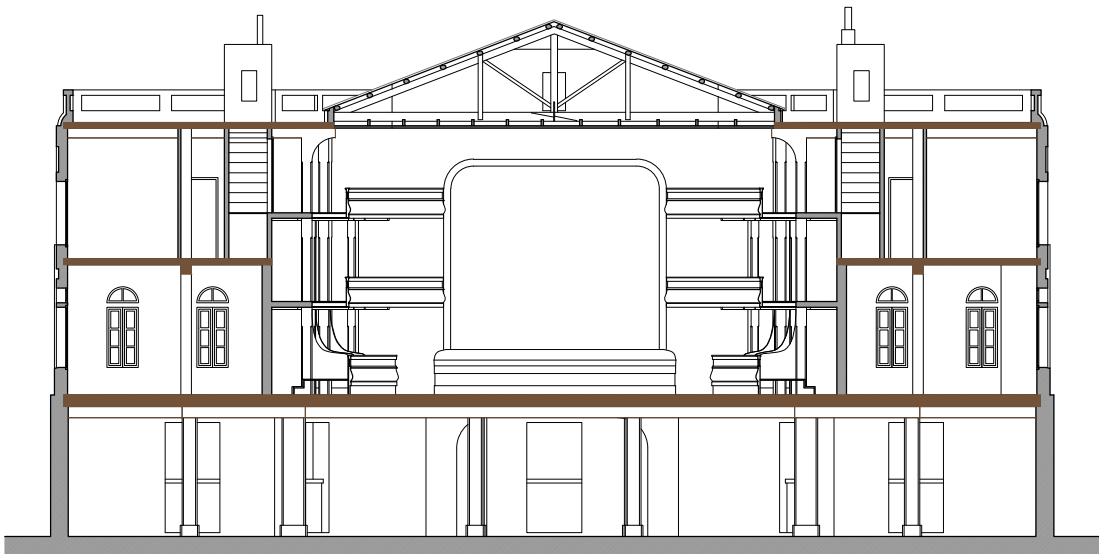
FORXADOS

II.10. Rotura dunha das vigas do forxado da azotea.  
Fotografía do autor

Estado de conservación: Regular

Obsérvanse algunhas lesións por corrosión das armaduras de forma puntual, así como algunhas manchas de cor alaranxado, que poderían estar indicando procesos de corrosión ocultos.

Na lousa que constitúe a azotea, destaca a rotura dunha das vigas, cunha greta que a atravesa na zona próxima ó arranque do pilar. Segundo a información facilitada durante a inspección, esta lesión data da época na que o edificio estaba en uso e non presenta cambios relevantes desde entón. Tamén existen filtracións de auga de chuva, o que deriva en problemas de corrosións puntuais do aceiro, ademais da aparición de axentes biolóxicos como algas e fungos.

- 04\_** Tratamento de corrosión de armaduras en vigas, consistente en: picado do recubrimiento deteriorado con martelo eléctrico e posterior limpeza das armaduras con cepillo metálico. Pasivado de aceiro mediante imprimación, a base de resinas sintéticas, inhibidores de corrosión, cargas e pigmentos minerais. Reposición de armadura en moi mal estado en caso de ser necesario. Reposición do recubrimiento con morteiro de reparación de dous compoñentes a base de resina epoxi.

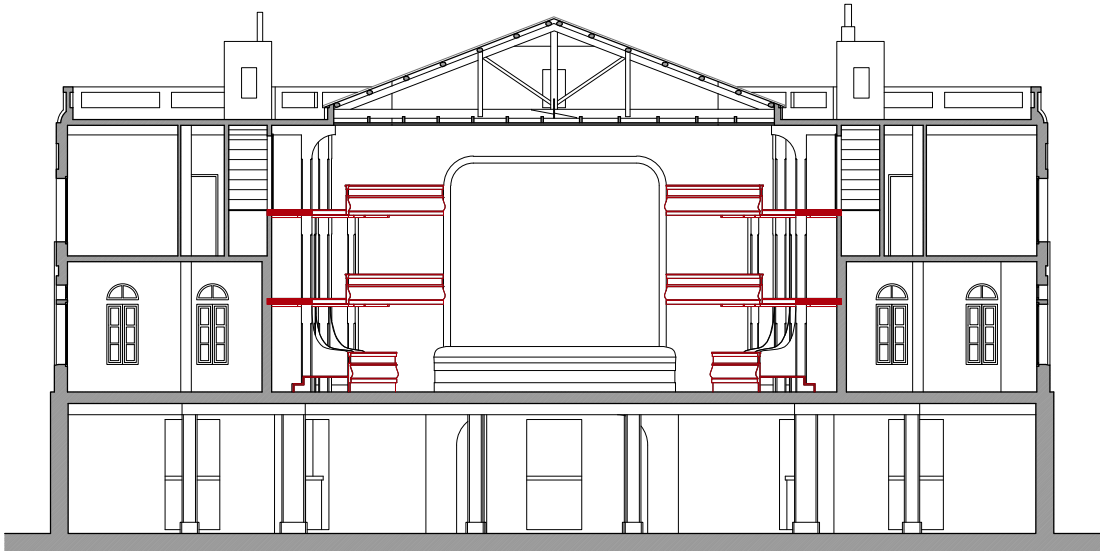
PALCOS

II.11. Sección dos palcos afectada polas pudricións da madeira.  
Fotografía do autor

Estado de conservación: Deficiente

Os voadizos de madeira presentan putrefaccións, orixinadas pola filtración de auga de chivia dende a cuberta. Algunhas das súas seccións atópase seriamente deteriradas, con zonas nas que o chan mesmo veuse a baixo.

As viguetas de aceiro que sustentan estes voadizos atópanse nun estado de corrosión avanzado.

Os palcos atópanse en mal estado, con pudricións dos voadizos de madeira e unha corrosión avanzada das vigas que os sosteñen, con posibilidade de desprendemento nalgúns casos, co que recoméndase o seu apuntalamiento.

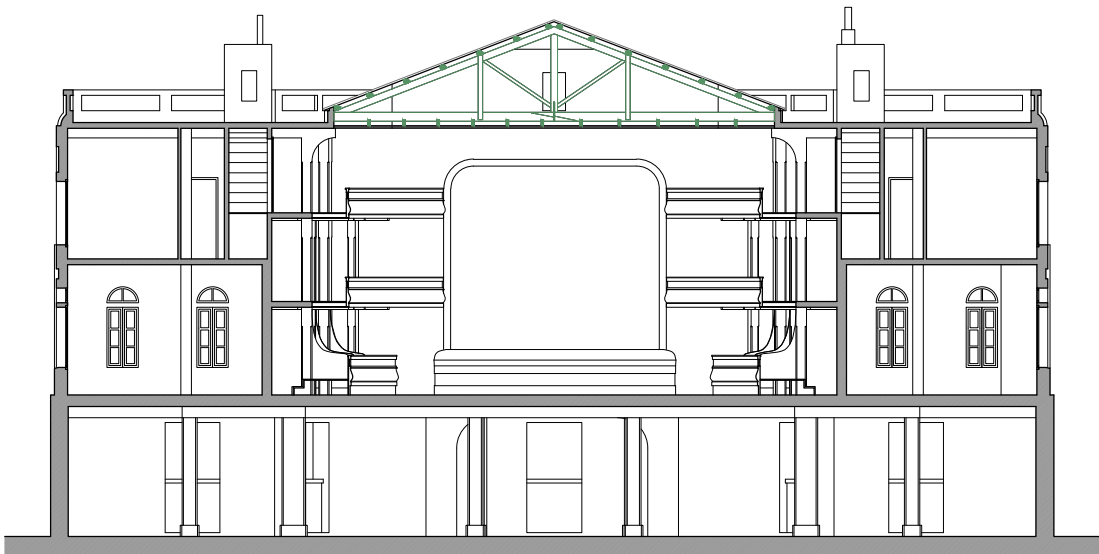
ESTRUTURA DE CUBERTA

II.12. Estrutura da cuberta inclinada.  
Fotografía do autor

Estado de conservación: Bo

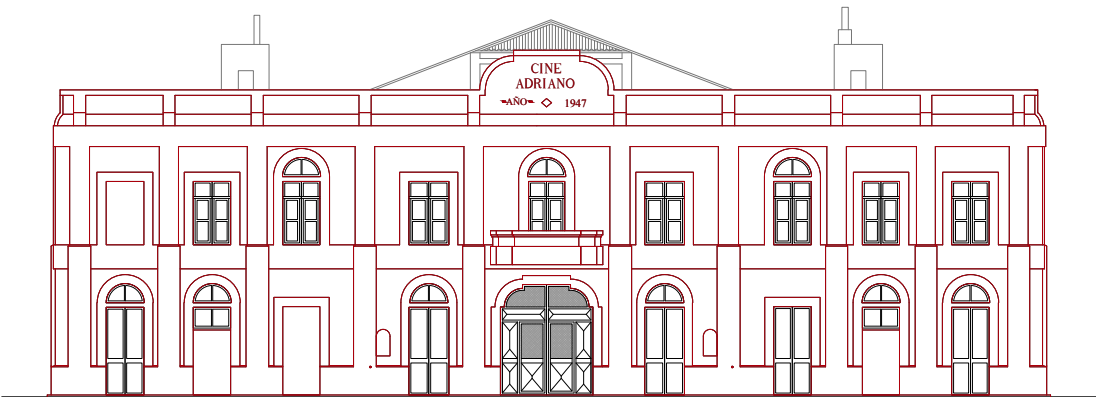
ACABADOS DAS FACHADAS

II.13. Fachada oeste do cine. Poden apreciarse tanto as hedras que a colonizan como o as humidades producidas polo atasco das baixantes da azotea  
Fotografía do autor

Estado de conservación: Deficiente

Cabe destacar, que as baixantes da cuberta discorren polo interior da fachada, coincidentes con algunhas das pilastras. Como estas baixantes atópanse atascadas, están a verter as augas pluviais cara o interior do edificio. As fachadas tamén están afectadas pola colonización vexetal de distintas especies de plantas trepadoras, como as hedras, que enraizaron no interior dos propios muros, nutríndose deles e da humidade das baixantes.

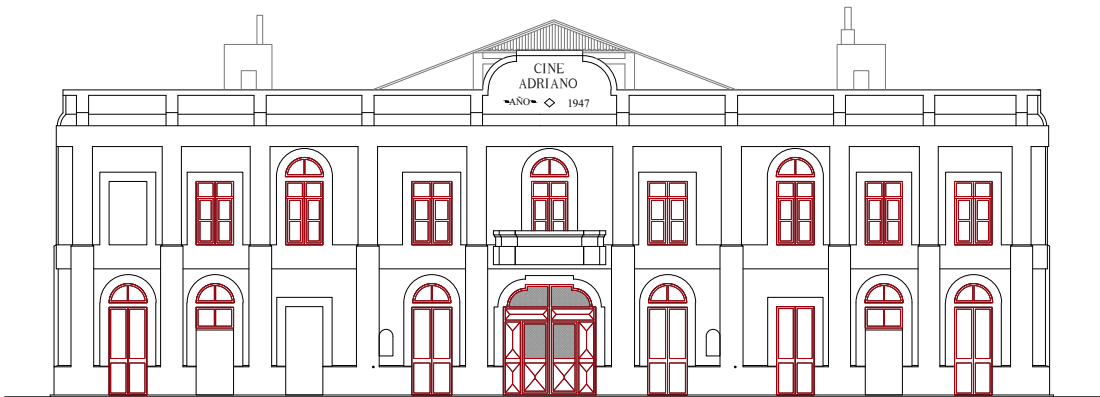
II.14. Estado das carpinterías existentes na fachada sur.  
Fotografía do autor

Estado de conservación: Deficiente

Degradación xeralizada de case todas as carpinterías exteriores, con perda dos cabados e con pudricións na madeira, ademais da perda de varias das carpinterías, quedando o interior do edificio exposto á intemperie. Recoméndase tapiar os ocos expostos para evitar a entrada de auga, así como dificultar a intrusión no edificio.

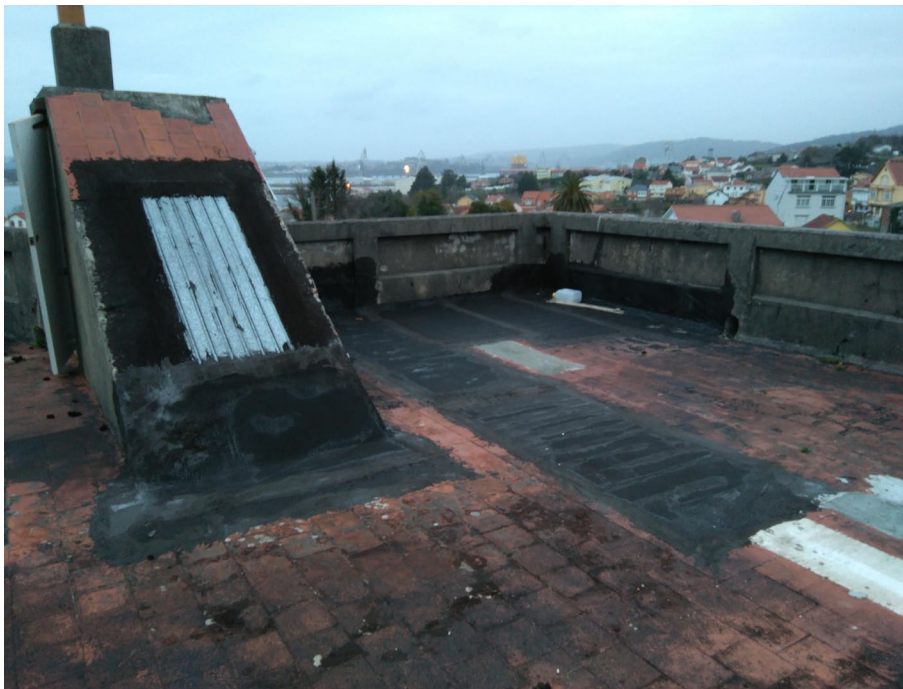
AZOTEA

II.15. Azotea do edificio. En primeiro planos, unha das saídas.  
Fotografía do autor

Estado de conservación: Deficiente

En xeral, aprécianse desperfectos na cuberta como roturas no pavimento, crecemento de especies vexetais e fallos na impermeabilización. Isto está a supoñer a filtración de auga de chuva cara o interior do edificio. Algunhas destas filtracións foron reparadas puntualmente con parcheados de tipo bituminoso.

Tamén se percibe a abundancia de detritos sobre a superficie da cuberta, especialmente musgos e restos de cascas de nocs traídos polos paxaros.

Deficiencias importantes na impermeabilización da azotea, que está a producir filtracións de auga pluvial ó interior do edificio. Esa é a principal causa de deterioro do edificio, sendo a responsable das pudricións dos elementos de madeira, a corrosión dos elementos metálicos e a perda dos acabados. A reparación da azotea do cine debería levarse a cabo con prioridade absoluta.

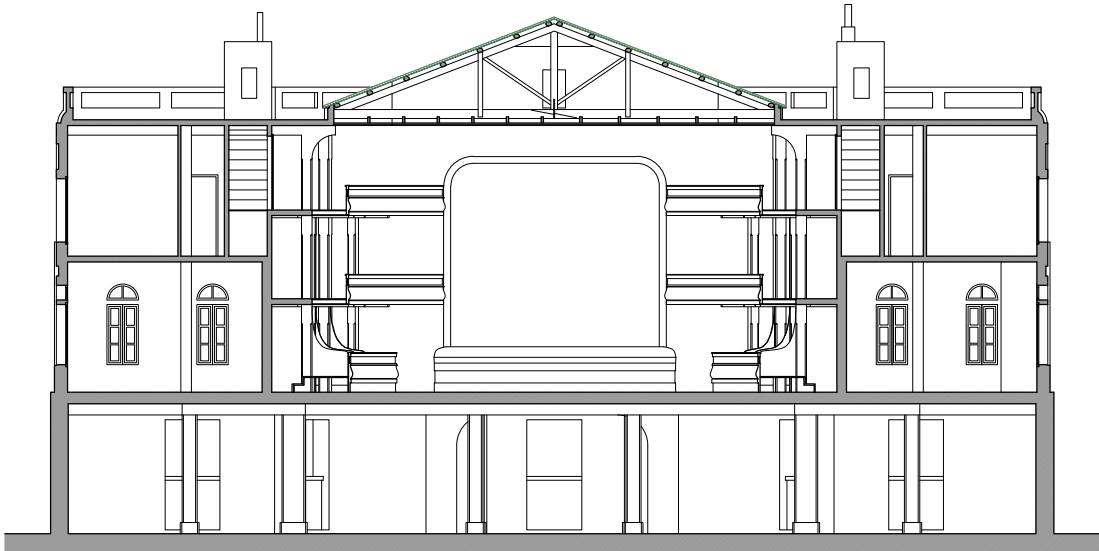
CUBERTA INCLINADA

II.16. Cuberta inclinada sobre o patio de butacas.  
Fotografía do autor

Estado de conservación: Bo

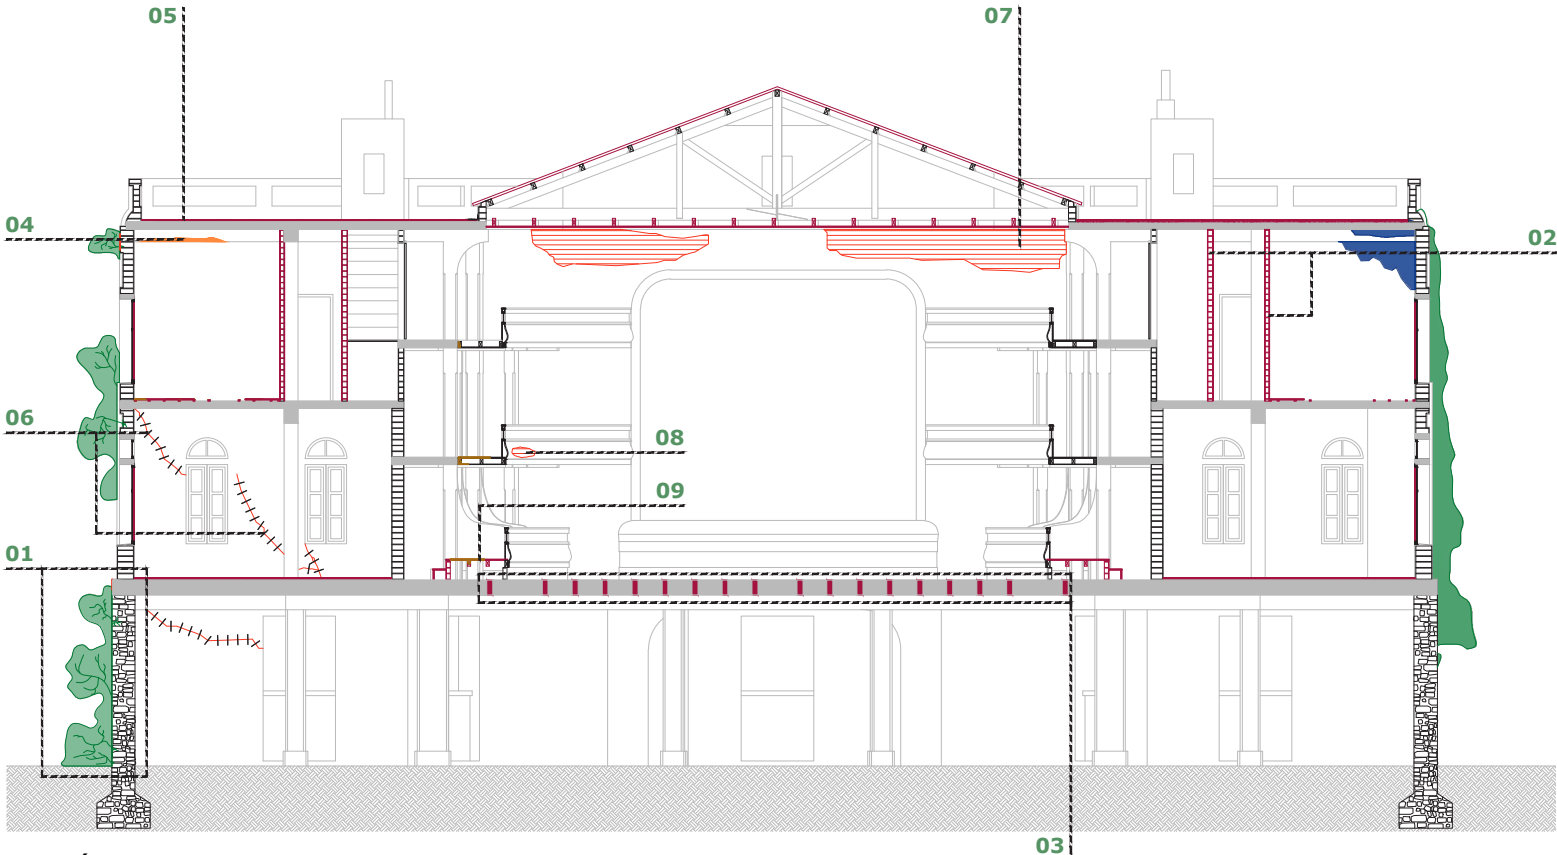
SECCIÓN CONSTRUTIVA LONXITUDINAL

DESPLACACIÓN DE MORTEIROS
	FILTRACIÓN DE AUGA
	COLONIZACIÓN VEXETAL
	CORROSIÓN DE ARMADURAS
	PUTREFACCIÓN DA MADEIRA
	FISURA/GRIETA

- 05\_** Saneado de superficie de lousa de hormigón, consistente en: desbastado e levantamento do recubrimiento deteriorado con auga a presión e martelo eléctrico. Limpeza de armaduras corroidas con cepillo de metálico. Pasivado de armaduras, mediante imprimación, a base de resinas sintéticas, inhibidores de corrosión, cargas e pigmentos minerais. Reposición do recubrimiento con morteiro fluído.
